sull'incidente ferroviario occorso il 06-06-2012 al treno 42213 di RTC

nella Stazione di Bressanone (IT)

DIREZIONE GENERALE PER LE INVESTIGAZIONI FERROVIARIE

**Relazione d'indagine sull'incidente ferroviario occorso il
06-06-2012 al treno n. 44213 di RTC nella stazione di
Bressanone**

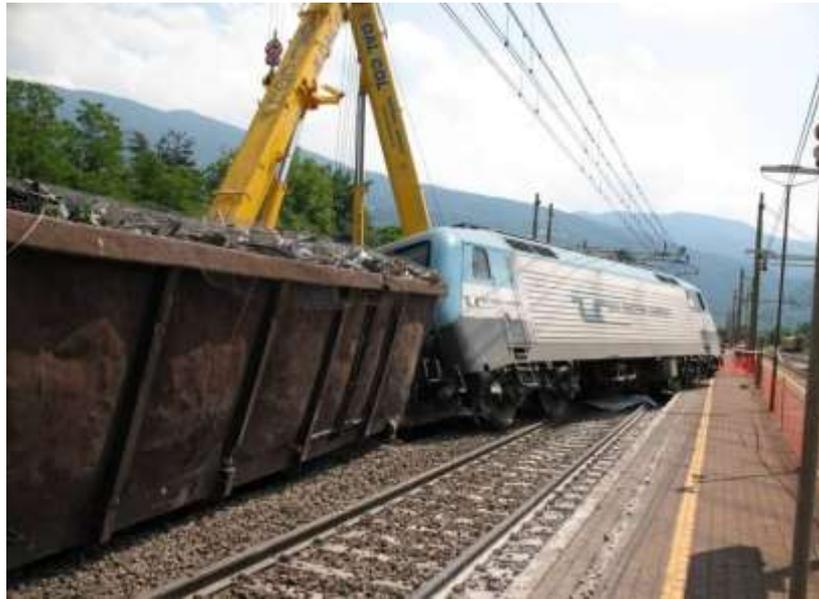
Figura 1

Allo stato di quiete (vedi figure 1 e 2) il treno si presentava con la locomotiva sviata e intraversata, col carrello anteriore appoggiato sul marciapiede della banchina posta tra i binari 2 e 3. Alla locomotiva era attaccato il primo carro che si presentava, sviato, inclinato e con due sale con ruote scalettate. A circa 10,5

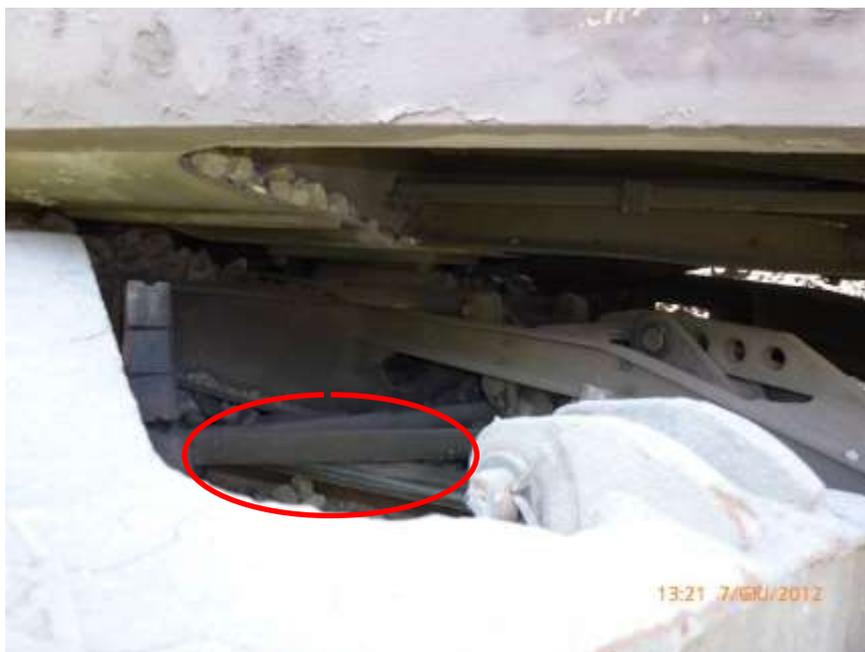
Una ulteriore conferma che la ruota SX del IV assile non ha scalettato, si evince dall'esame della fig. 42; si nota come l'alloggiamento di tale ruota non mostra segni di contatto tra la ruota e le parti metalliche adiacenti, segni che invece sono particolarmente evidenti per la ruota SX della I sala (figg. 43 e 44) e per la ruota DX della stessa sala (fig. 45).

Figura 42 – alloggiamento ruota SX del IV assile

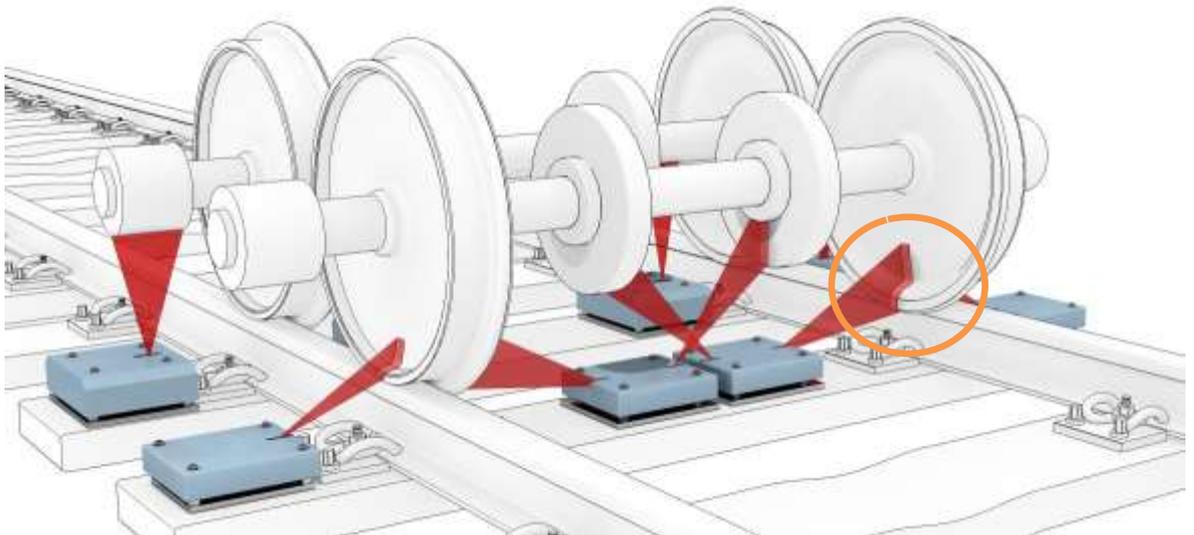
Figura 80

Per quello che concerne il punto di rilevamento della temperatura sulla ruota effettuato al PdC di Fortezza, esso è stato fatto non nel punto di contatto ceppo-ruota, ma sul bordo della ruota come da fig.76 (modello Ducati a 4 moduli, due interni e due esterni alla rotaia), questo significa che la temperatura a Fortezza nel punto di contatto con i ceppi freno era più alta, di almeno 50°C.

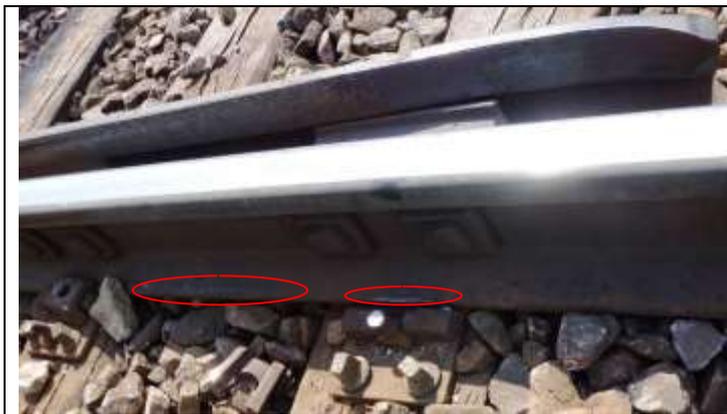
Figura 81

A Bressanone è stata rilevata su una controrotaia (fig. 81) e in altri punti dell'infrastruttura la presenza di un deposito metallico appartenente ad una delle ruote (probabilmente la ruota SX del 4° assile del I carro s.m.t.). Tale deposito metallico, che aveva un color "ciano", è significativo in quanto si è raffreddato molto velocemente e ciò fornisce un'indicazione abbastanza precisa sulle

possibili temperature raggiunte dalle ruote al momento dell'incidente, colore che è lo stesso di quello rilevato su altre ruote (fig.82). Il colore del metallo esposto a riscaldamento è dato dallo spessore dell'ossido che si crea sul metallo stesso; in tal caso è ragionevole pensare che la superficie di rotolamento delle ruote del I carro, al momento dello svio fosse compresa tra 330°C e 270°C (fig.83).

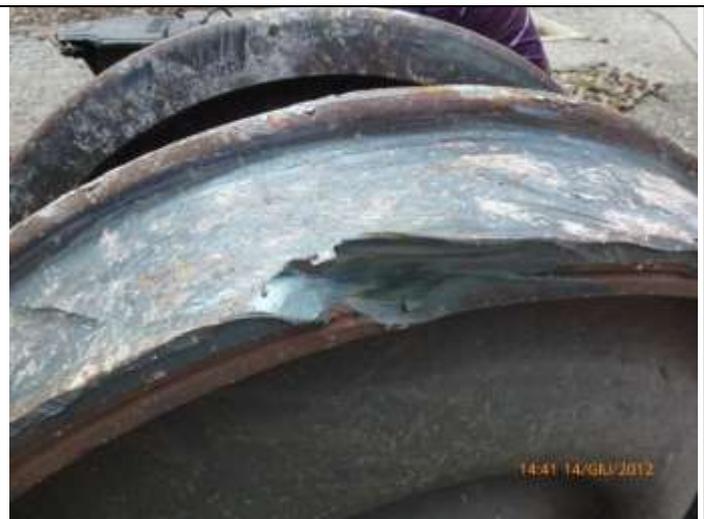
Figura 82 – ruota SX del IV assile

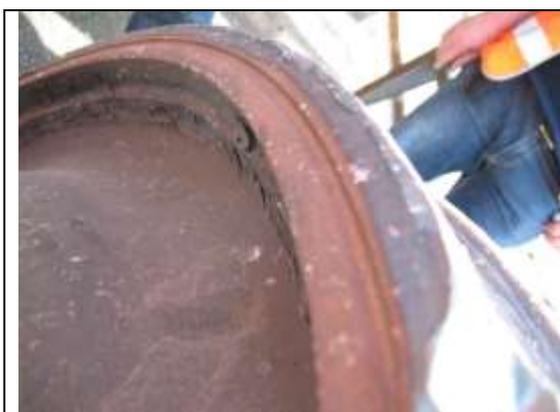
Tali alte temperature hanno comportato lo scrostamento della vernice oltre i 5cm dalla superficie di rotolamento come dalle figg. 84 e 85 (ruota SX del IV assile).

Figura 84 – ruota SX del IV assile

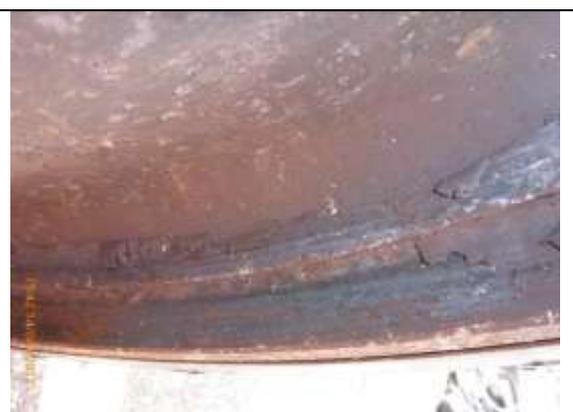
Figura 85 – ruota SX del IV assile

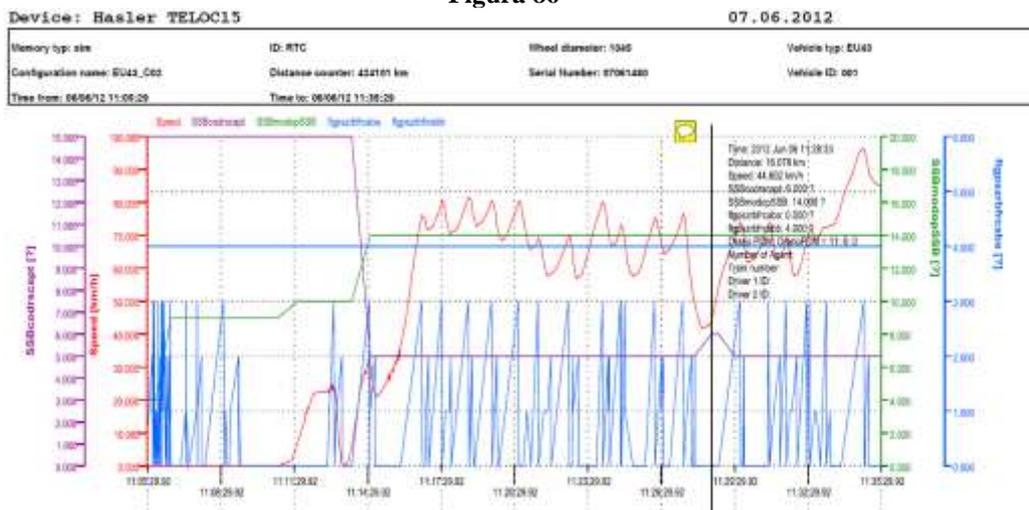
Figura 87

Si è rilevato che il treno è partito dal Brennero con un ritardo 38min., infatti, dalla scheda treno fig.86, risulta che il treno sarebbe dovuto partire dal Brennero alle 10:43 e arrivare a Bressanone alle 11:36, mentre dal Teloc (figg. 87 e 88) risulta che esso è partito alle 11:11 ed è arrivato a Bressanone alle 11:57, quindi sostanzialmente ha impiegato 46min invece di 53min, 7 minuti meno del previsto, superando anche in un punto (fig. 88), di poco, il limite massimo di velocità.
